## **POCKET GUIDE TO COMMON MASONRY STAINS**

**GUÍA DE BOLSILLO PARA MANCHAS  
DE MAMPOSTERÍA COMUNES**

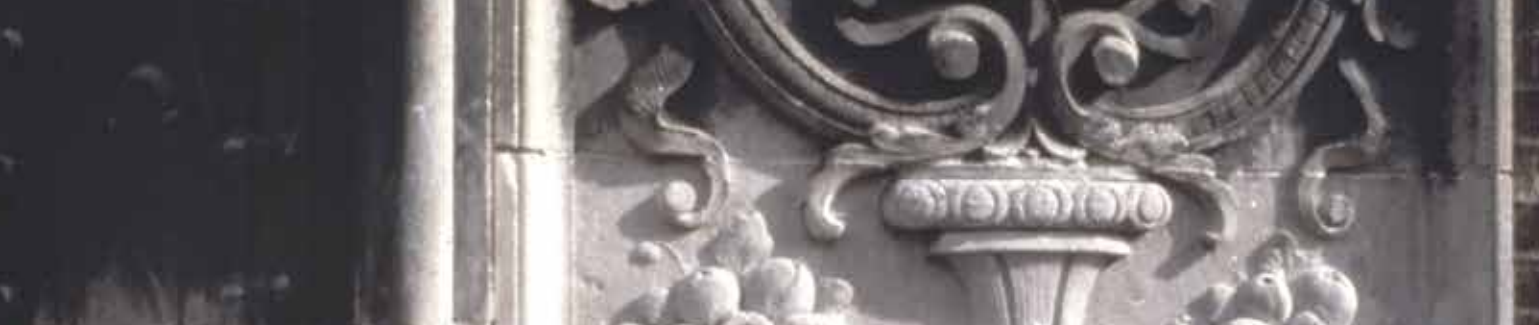
## Atmospheric/Carbon Staining

**DEFINITION & CAUSE:** These dark brown, gray or black stains are the result of pollution and burning of fossil fuels. On acid-resistant silicate surfaces (sandstone, granite, brick, terra cotta) exposed to heavy pollution, atmospheric stains may obscure the entire surface. On acid-sensitive carbonate surfaces (limestone, marble, travertine), atmospheric stains can have a streaky appearance due to uneven acid rain washing the surface, or they can accumulate in carved or recessed areas that are not exposed to rain washing.

**REMOVAL:** The terra cotta shown above was cleaned with Light Duty Restoration Cleaner, but we offer a wide range of products for atmospheric cleaning for a variety of substrates and severities.

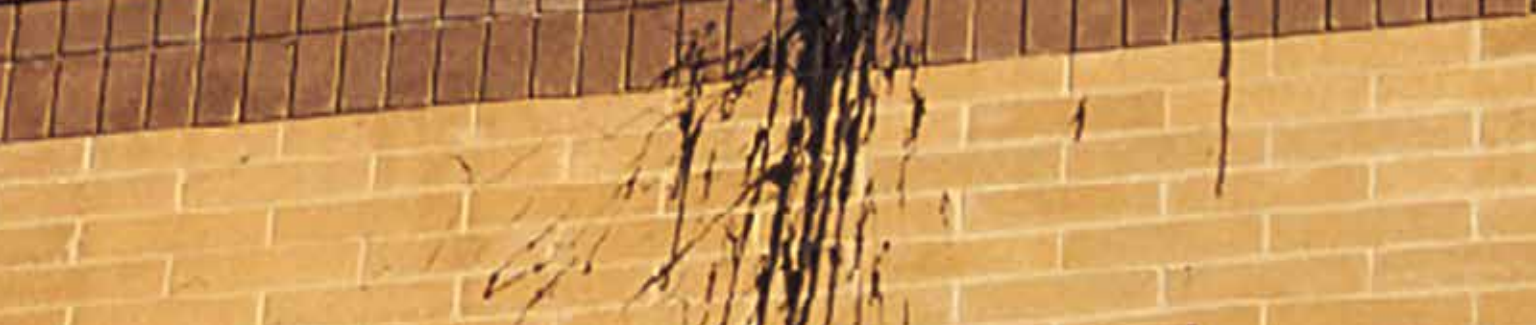
## Asphalt & Tar

**DEFINITION & CAUSE:** These black or dark brown stains or tacky films can occur from road repair work, roof construction, or exposure to below-grade waterproofing materials.

**REMOVAL:** For asphalt and tar on brick and most masonry surfaces, test Asphalt & Tar Remover.

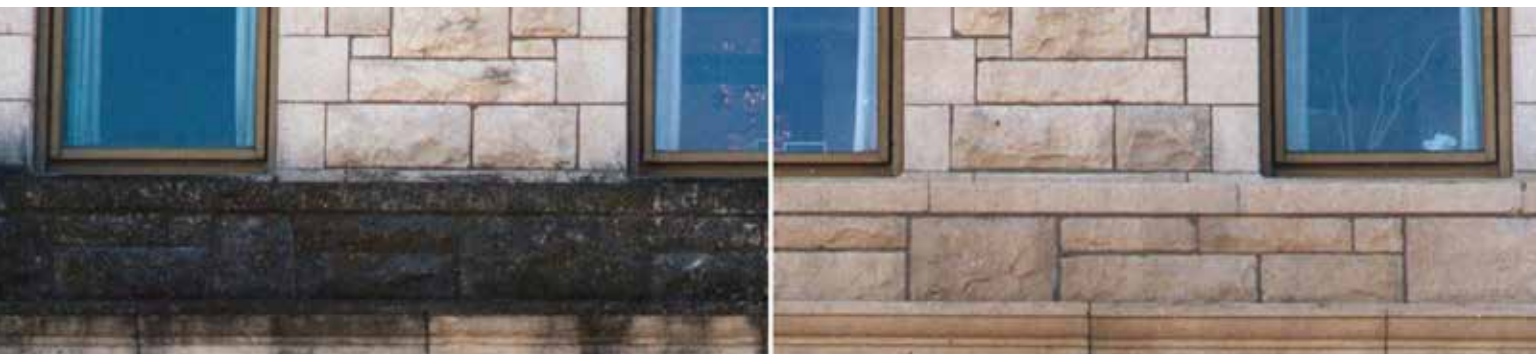
## Biological Growth

**DEFINITION & CAUSE:** Found most often on limestone, marble, concrete, mortar, or other calcareous surfaces, biological growth can include a variety of organisms. This stain is typically concentrated on surfaces that are frequently or continuously wet.

**REMOVAL:** For mild cases, test ReVive; for more severe cases, test ReKlaim.

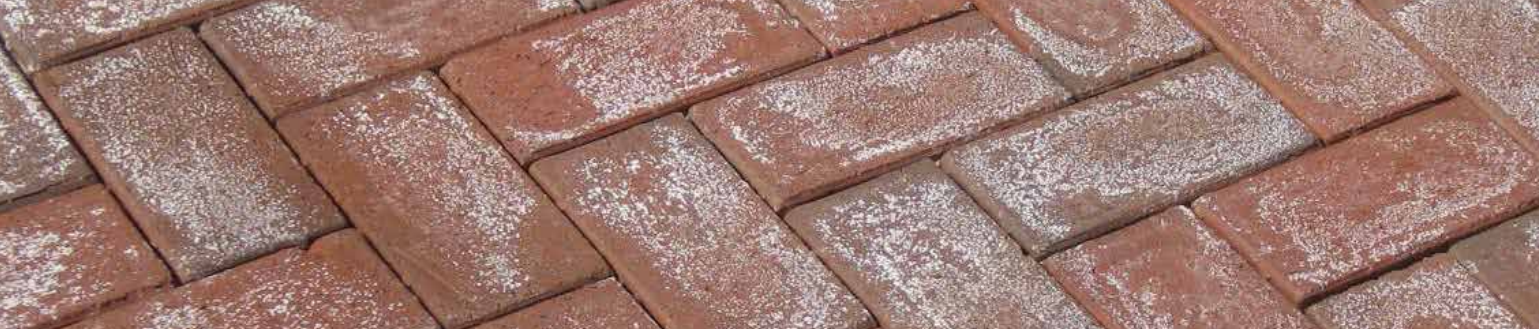
## Efflorescence

**DEFINITION & CAUSE:** This stain can happen when water soluble salts migrate to the surface. The result is a loose, powdery salt deposit that disappears when wet and may reappear as drying continues.

**REMOVAL:** Test Light Duty Concrete Cleaner or VanaTrol®.

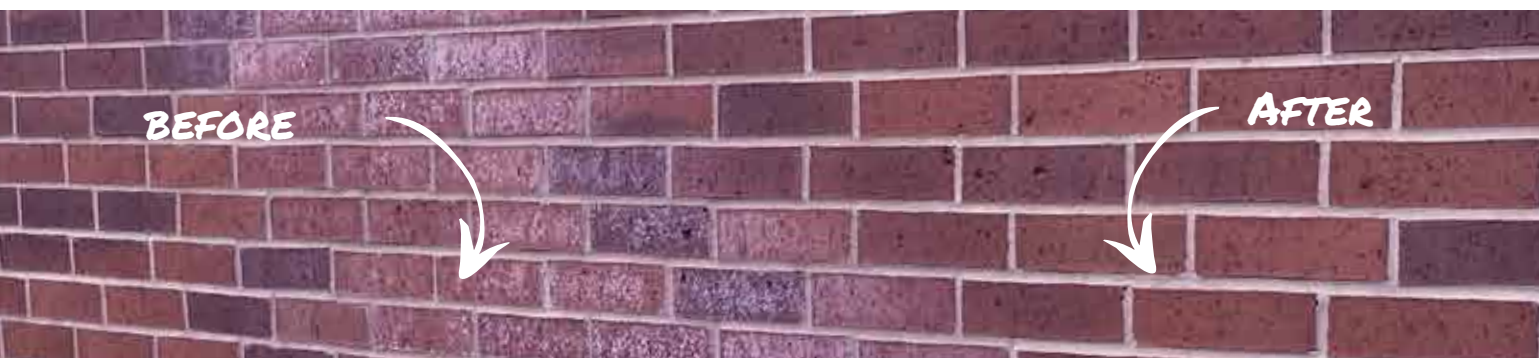
## Hard Water Deposits

**DEFINITION & CAUSE:** These gray or white deposits often appear in the pattern of sprinkler systems, but can also be seen near water-cooling towers or water treatment facilities.

**REMOVAL:** For hard water deposits on brick surfaces, test 1261 Hard Water Deposit Remover.

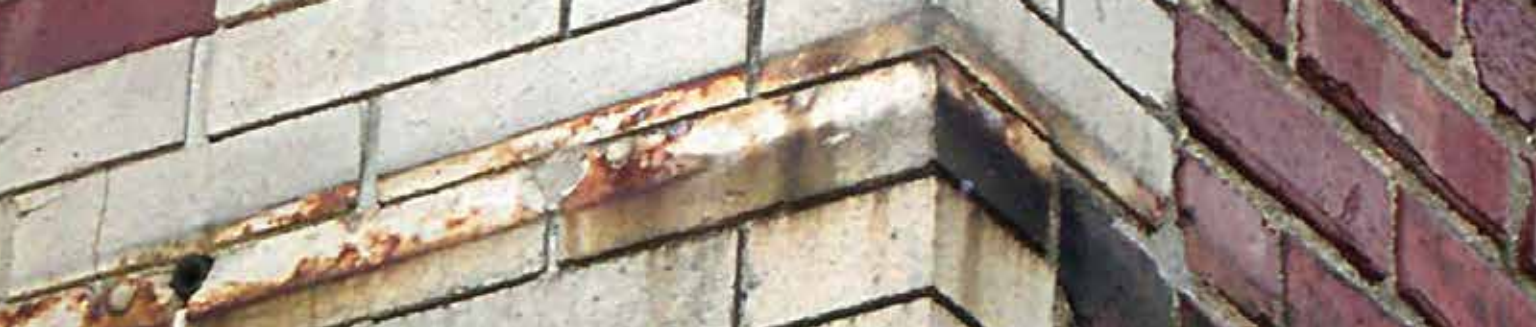
## Iron

**DEFINITION & CAUSE:** Iron or rust stains occur when ferrous containing materials react with air, water, or salt, and cause a red-orange or brown stain on adjacent masonry. The metals can be adjacent to or embedded within masonry, causing either superficial or deeply embedded stains.

**REMOVAL:** To remove iron stains from brick, test Ferrous Stain Remover or 800 Stain Remover. For more sensitive substrates such as concrete and limestone, test Light Duty Concrete Cleaner.

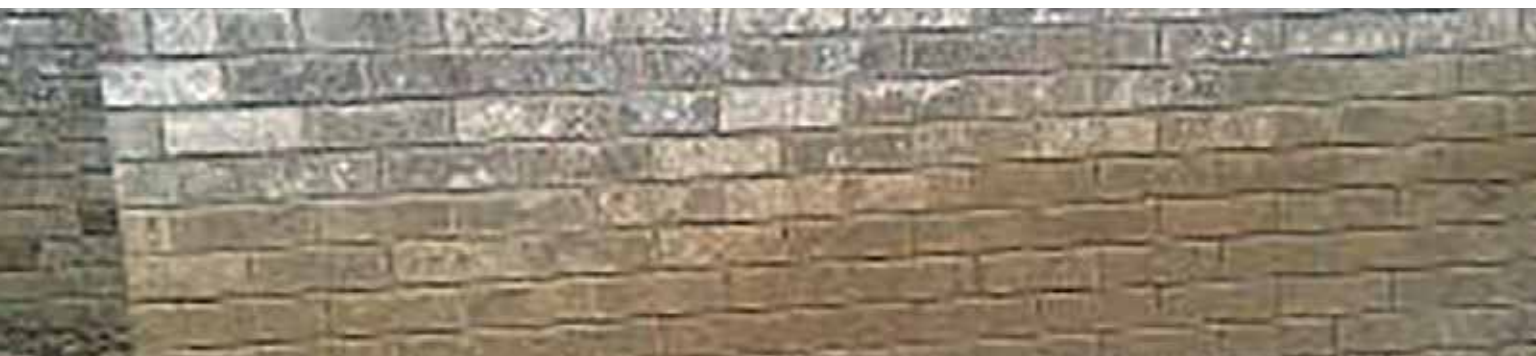
## Job dirt, dust, mud

**DEFINITION & CAUSE:** A range of contaminants from the job site during construction can include dirt, mud, red clay or other mild stains.

**REMOVAL:** For most masonry surfaces, test Klean 'N Release Cleaner. For more severe staining such as red clay, test ReVeal.

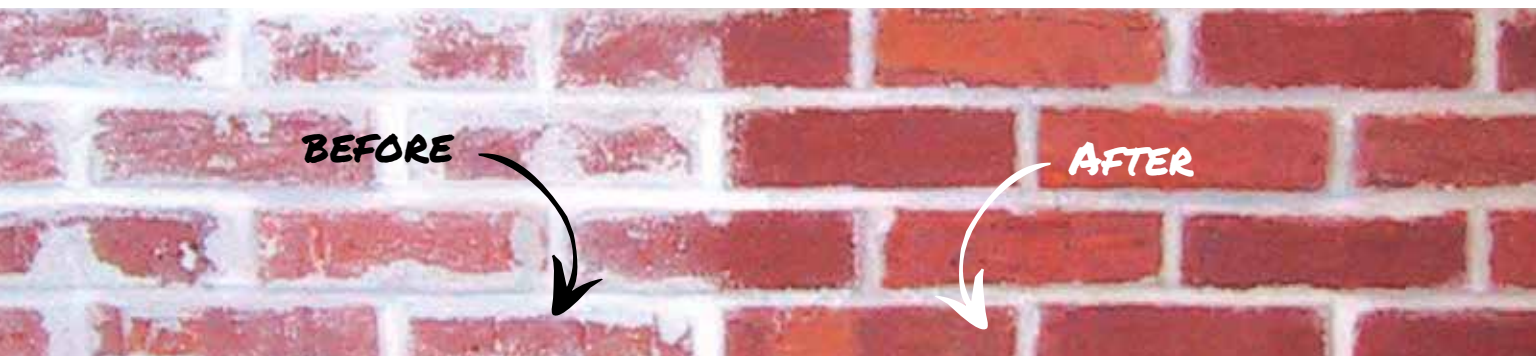
## Mortar Smears

**DEFINITION & CAUSE:** Mortar smears occur when excess mortar is dropped or smeared onto the face of the masonry or surrounding materials.

**REMOVAL:** To remove mortar smears from red brick test 600. For sensitive substrates like natural stone, light brick or walls with colored mortar, test Vana Trol®. For concrete and concrete block, test Light Duty Concrete Cleaner or Custom Masonry Cleaner.

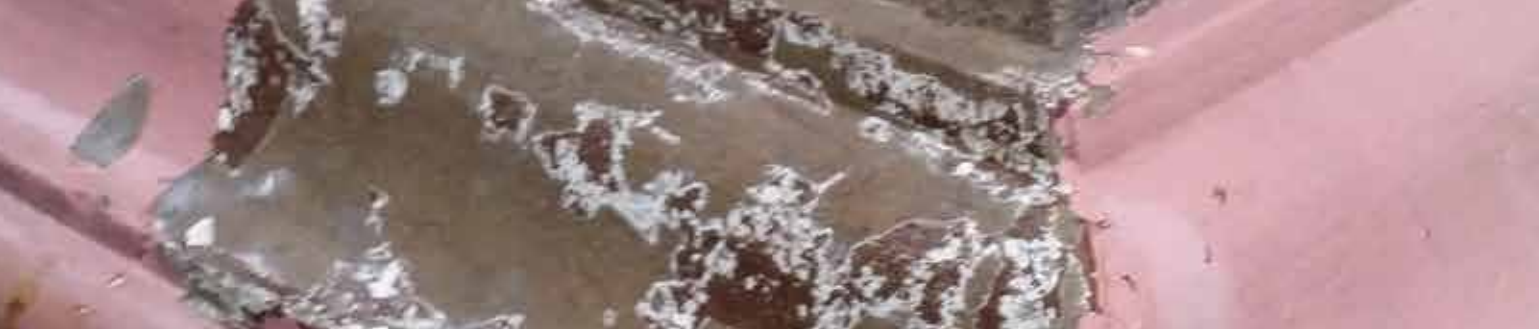
## Paint

**DEFINITION & CAUSE:** Whether intentionally applied or not, paints may need to be removed to restore original appearance, complete repairs, or prepare the surface for repainting. Some paints can also prevent the underlying masonry from drying, resulting in staining or premature deterioration.

**REMOVAL:** To remove paint from most masonry surfaces, test SafStrip®, SafStrip® 8, Safety Peel 1 or Heavy Duty Paint Stripper.

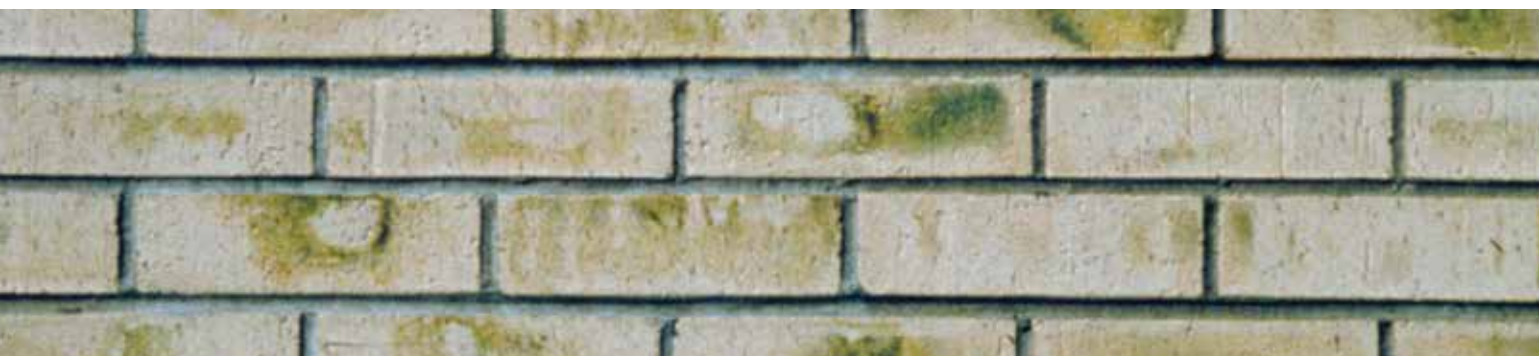
## Vanadium

**DEFINITION & CAUSE:** This can appear as a yellow, green, green/brown or purple stain in the heart of light-colored bricks. Vanadium is another form of efflorescence and can sometimes be mistaken for biological growth because of its green color. This type of stain happens when vanadium salts are dissolved in new or water-saturated construction or by cleaning with muriatic acid or another harsh product.

**REMOVAL:** To remove from brick, test 800 Stain Remover. To prevent this type of stain, make sure to clean with an appropriate cleaner, like Vana Trol®, for mortar smear removal from light-colored brick. When working with acidic masonry cleaners, always pre-wet the substrate with plenty of water, and rinse thoroughly.

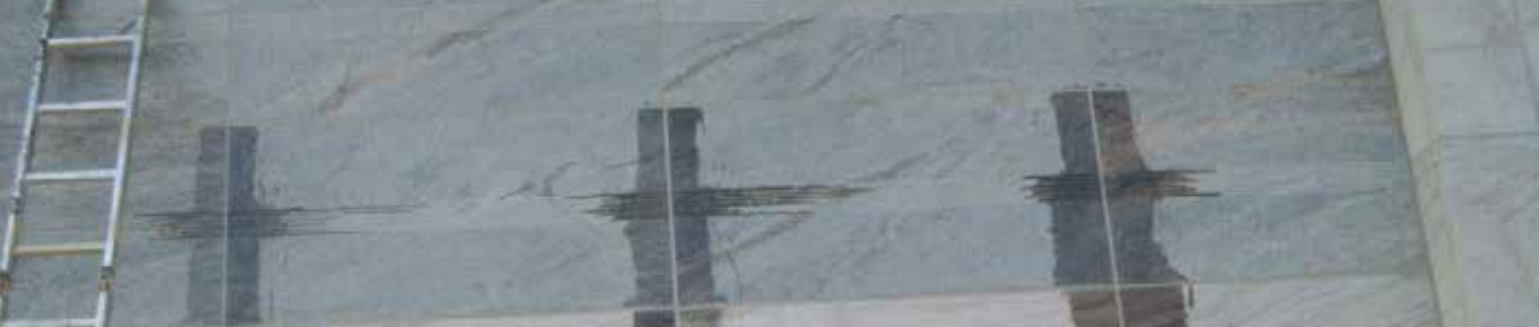
## Sealant bleed

**DEFINITION & CAUSE:** When non-drying silicone oils from a sealant joint leach into adjacent masonry, the resulting stain can appear as dark or light bands on either side of the joint. This stain is frequently seen on natural stone or concrete panels.

**REMOVAL:** To remove the sealant bleed, test Dicone NC 9, Dicone NC 15 Gel or Cure & Seal Remover.
